# 关于特殊线路推荐使用抗硫化产品

## §0 . 摘要

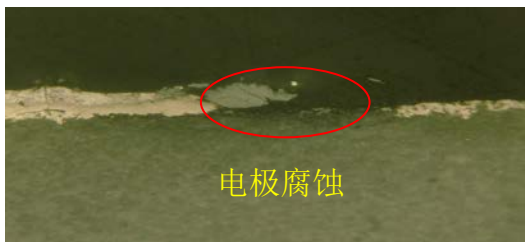
当外界物质中有 S,CL 或 Br 等腐蚀性物质时,从缝隙进入与银层发生反应,导致银局部不导电或导电性能差,严重时会导致银层断开,从而造成阻值 OPEN 的不良.图 1 为电极被硫化(腐蚀)现象,正电极交接处镀层下方银层被腐蚀,图 2 为电极正常情形。

图 1 左端正电极被腐蚀现象图

综合上述分析结果，建议客人在特殊线路中使用抗硫化产品。

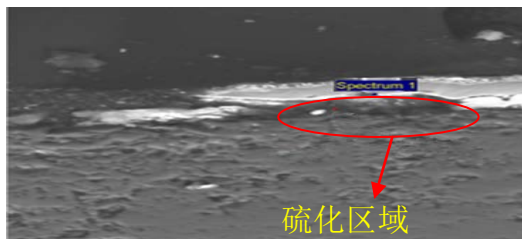
图 3 正电极交接处

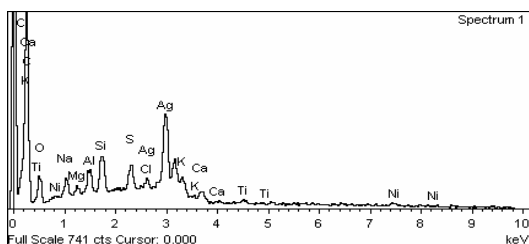
正电极断开处镀层下方银层被腐蚀物质的成份用 SEM 测量，测量被腐蚀处含有硫。成分具体如图 4 所示。

图 4 具体成分列表

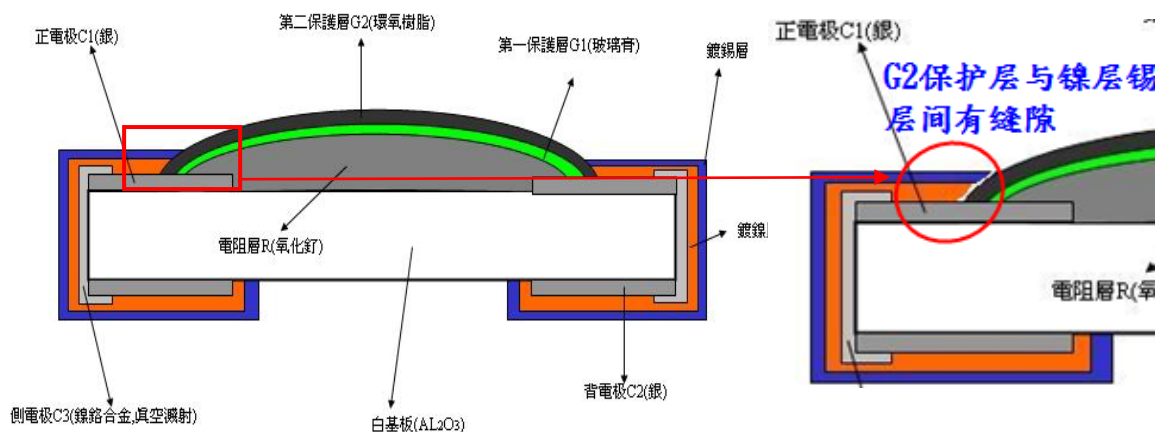
普通电阻在分压式反馈电路中使用一段时间后产品的 G2 保护层和锡层镍层间可能形成微小的裂纹(普通产品无法避免使用后产生的裂缝), 镍层与 G2 保护层(环氧树脂)间由于是金属和非金属的结合面, 热胀冷缩系数不同, 长久之后会形成缝隙。当外界物质中有 CL 或 Br 等腐蚀性物质从缝隙进入, 在直流电压作用下发生银迁移的现象, 迁移的银与电阻层并联, 造成阻值偏低不良。普通产品的结构示意图如图 5 所示。

图 5 普通产品的结构示意图

图 6 普通产品使用后结构示意图

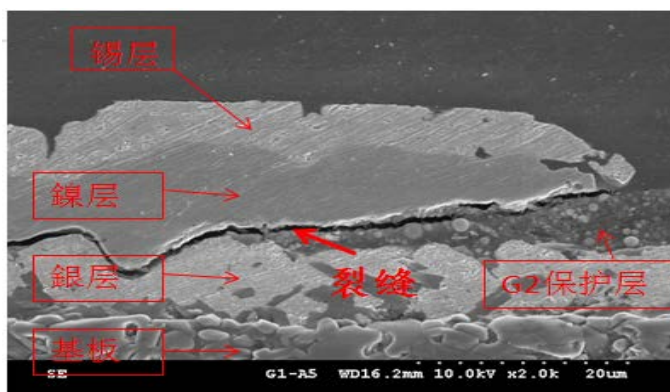
典型的产品使用一段时间后产生的裂缝, 如图 7 所示。

图 7 普通产品使用后出现裂缝

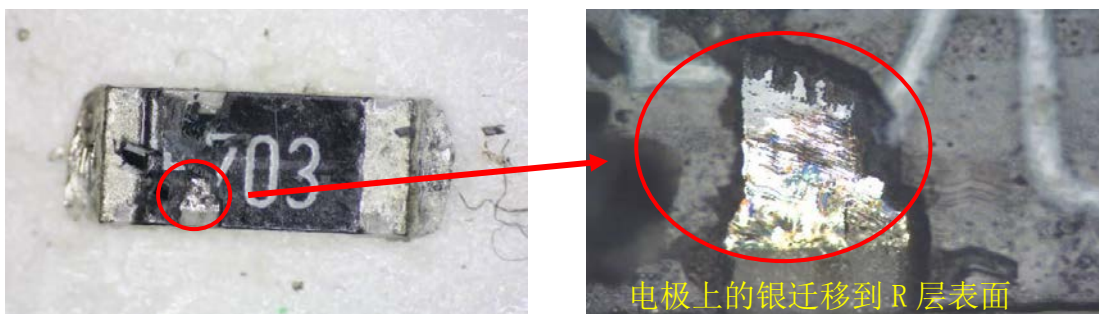
CL 和 Br 元素进入缝隙,在直流电压作用下发生电极上的银被迁移走的现象,导致电极与电阻层断开造成电阻阻值 OPEN,迁移外貌如图 8 所示。

图 8 迁移外貌

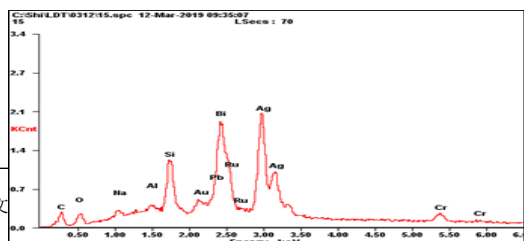
检测迁移到电阻层表面的金属,含有 Ag 的成份,其他无异常,都为电阻层本含有的成份如图 13 所示。

图 13 区域 1、2 检测含 Ag

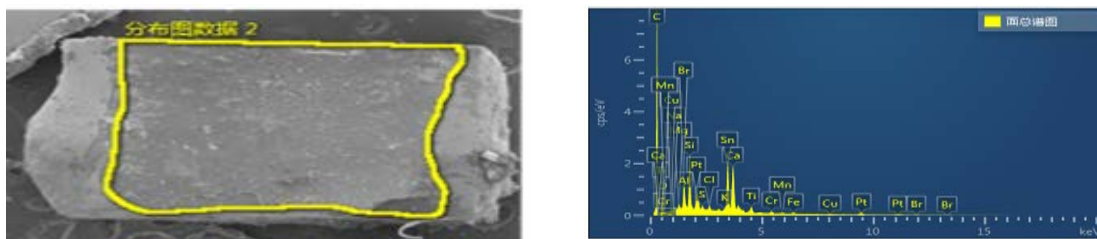
如图 14 所示。检测整个电阻表面含有 Br, S, Cl 等磨蚀性物质。

图 14 含磨蚀性物质
